Programme des Inventaires de biotopes OFEV  
> Zones alluviales

## **Quel est le succès des revitalisations ?**

**Etude de cas**

Sur mandat de l'Office fédéral de  
l'environnement (OFEV)

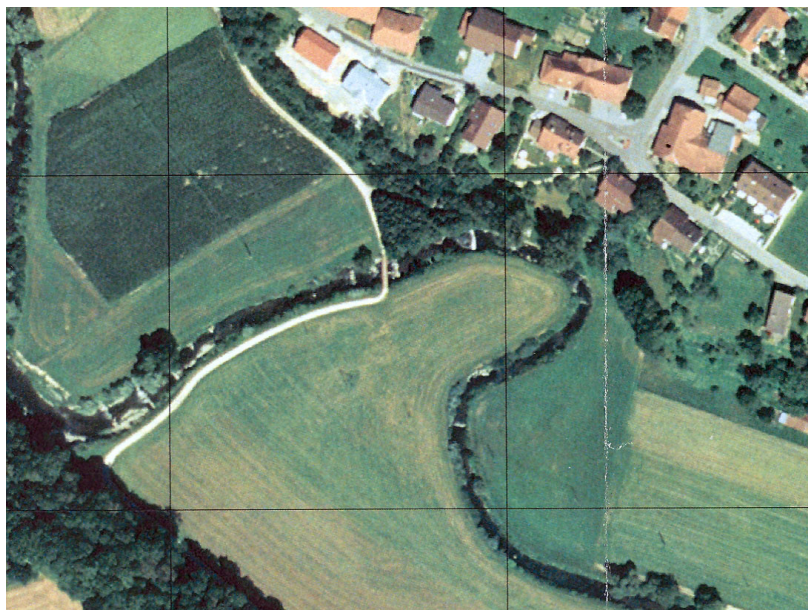
**Figure 1 : Orthophoto de la Bünz près de Möriken en 1998, avant sa revitalisation.**

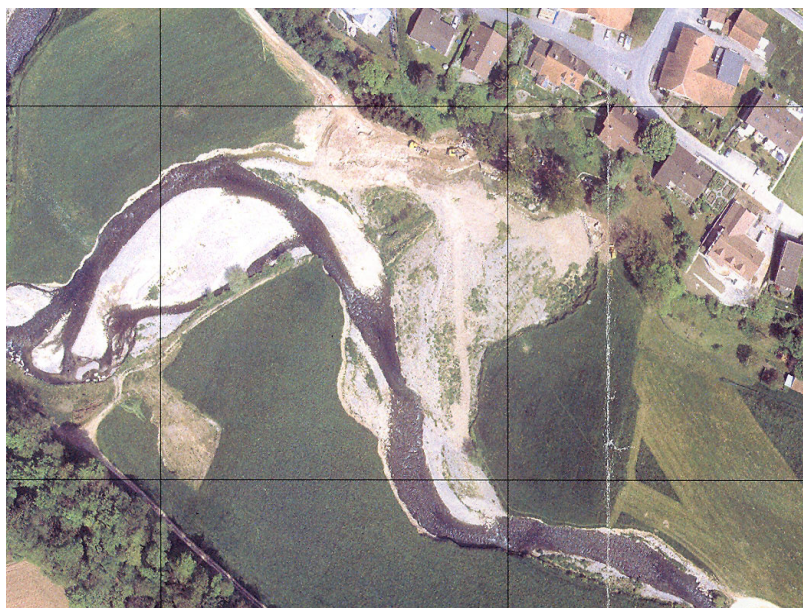
**Figure 2 : Orthophoto de la Bünz près de Möriken en 2001, après sa revitalisation.**

Cet angle de vue illustre bien l'emprise spatiale du cours d'eau. On observe aussi bien l'augmentation de largeur du lit mineur que celle du lit majeur.

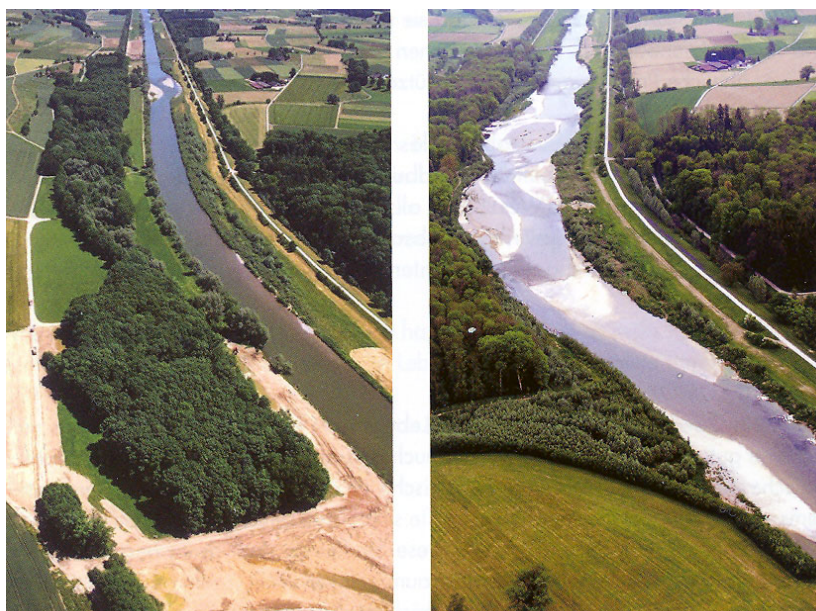
**Figure 3 : Zone alluviale de Schöffäuli, avant et après revitalisation.**

L'élargissement de la Thur a permis la formation de bancs de graviers, favorables au développement de la végétation alluviale pionnière.

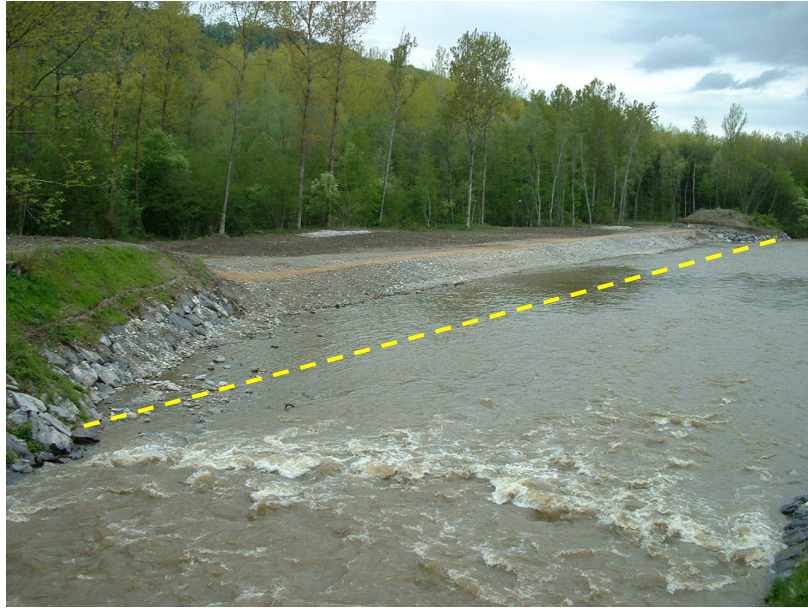
**Figure 4 : Élargissement amont de la zone alluviale des Îles de Villeneuve après revitalisation (2004). Le traitillé jaune indique l'emplacement de l'ancienne digue.**

Ne possédant pas de photographies de l'état antérieur à la revitalisation, nous avons représenté par un traitillé jaune l'emplacement des anciennes digues aux endroits des deux élargissements. L'absence de digue sur un petit tronçon permet le débordement de la Broye dans la forêt en cas de forte crue (Figure 4), puis son retour dans le cours d'eau en aval (Figure 5).

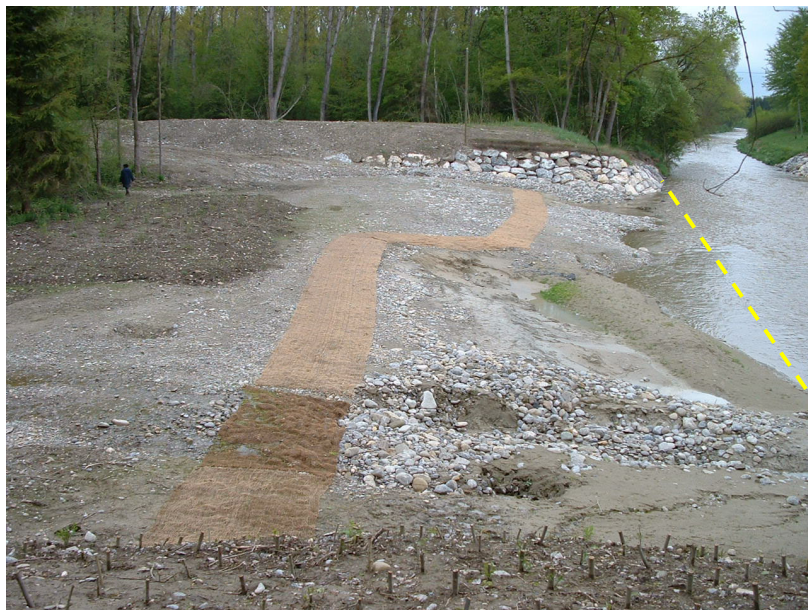
**Figure 5 : Élargissement aval de la zone alluviale des Îles de Villeneuve après revitalisation (2004). Le traitillé jaune indique l'emplacement de l'ancienne digue.**

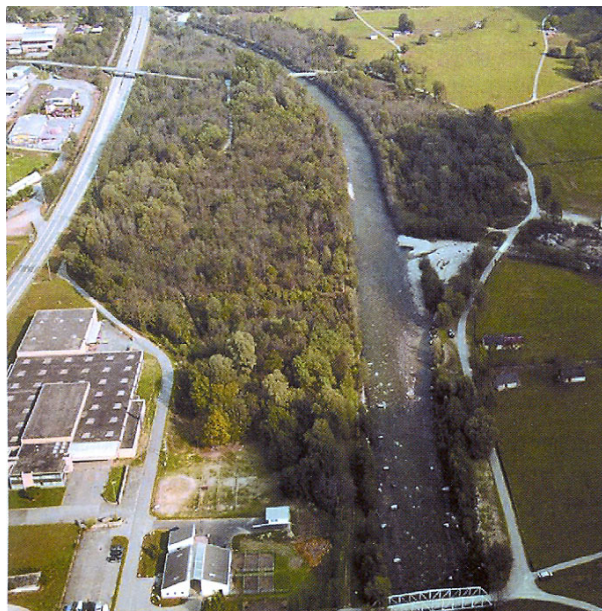
**Figure 6: Zone alluviale de Pascoletto en 1999, avant la revitalisation.**

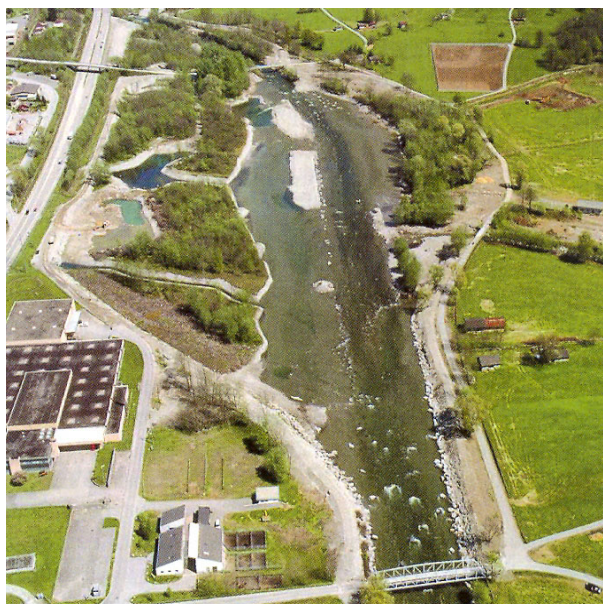
**Figure 7: Zone alluviale de Pascoletto en 2000, après la revitalisation**

Après la revitalisation, l'élargissement de Pascoletto présente une mosaïque paysagère bien plus diversifiée qu'auparavant. L'amélioration de la géomorphologie du cours d'eau favorise le développement de la flore et de la faune alluviale.

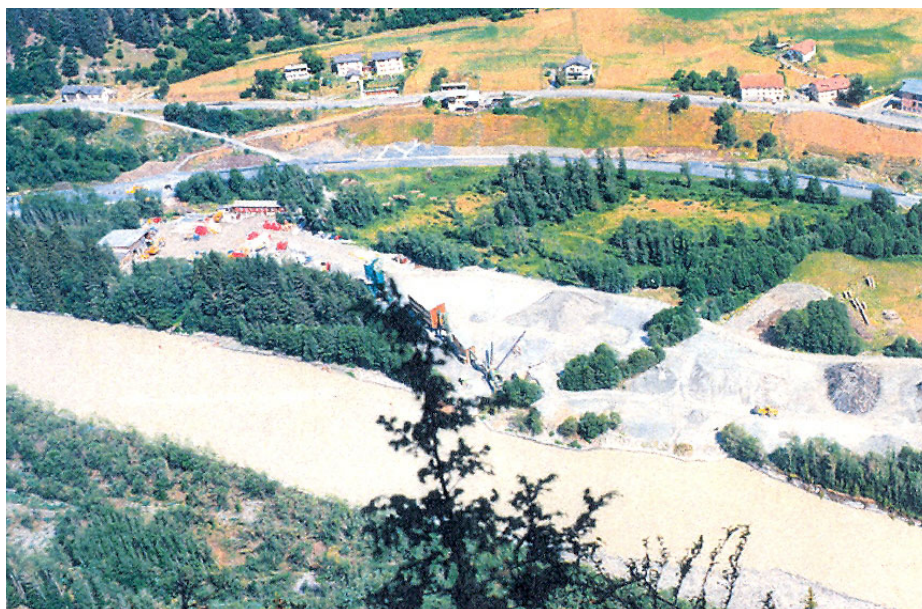
**Figure 8 : Zone alluviale de Strada en 1986, avant la revitalisation.**

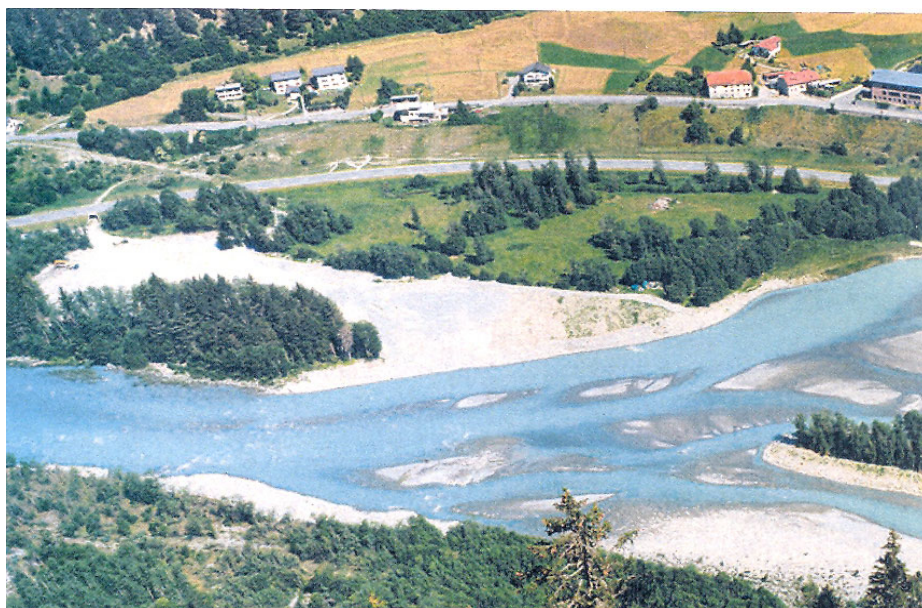
**Figure 9 : Zone alluviale de Strada en 2000, après la revitalisation.**

L'état revitalisé est nettement plus attrayant d'un point de vue paysager. Un cours en tresse s'est formé et le cours d'eau semble ainsi plus proche d'un état naturel.
