Le mensuel suisse de la forêt et du bois

Impact hydrologique des routes adaptées aux marais de pente

LIN'eco, CHYN/UNINE, Beck & Staubli* | *Les zones humides ont besoin d'un écoulement d'eau uniforme, or les routes les traversant bloquent ou concentrent cet écoulement. L'étude teste l'écoulement de l'eau à travers trois types de routes adaptées aux marais de pente, fréquents en forêt.*

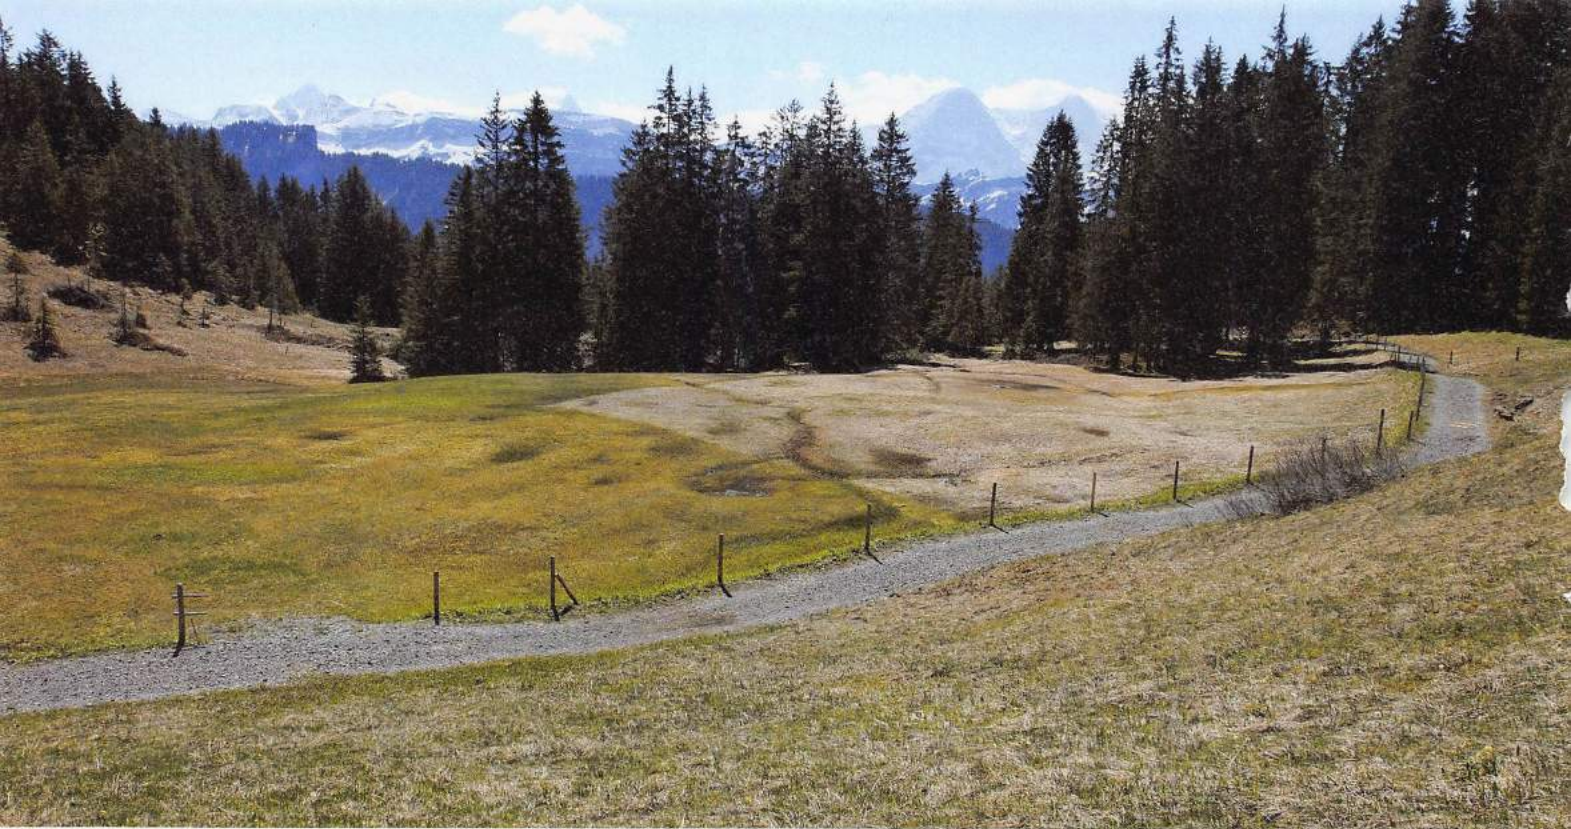
Fig. 1: Situation typique d'un chemin agricole traversant une zone de biotopes marécageux, au lieu-dit Stouffe, sur la commune de Habkern (BE).

Les routes de desserte (fig. 1), bien que nécessaires à l'entretien (fauche) des biotopes marécageux, engendrent des perturbations de l'approvisionnement en eau de ces écosystèmes. Les biotopes marécageux sont en effet dépendants de flux d'eau dits diffus, sous forme d'une mince lame d'eau uniformément répartie sur la surface du terrain ou s'écoulant dans les couches superficielles du sol. Les fondations des routes peuvent bloquer les eaux qui devraient approvisionner ces lieux marécageux, tandis que les tranchées drainantes, collectant les eaux en
