# Fotodokumentation zum Regenerationsprojekt Hochmoor Chlusboden 2009

## Staatswald Teufimatt

Bauarbeiten August/September 2009

23. Oktober 2010

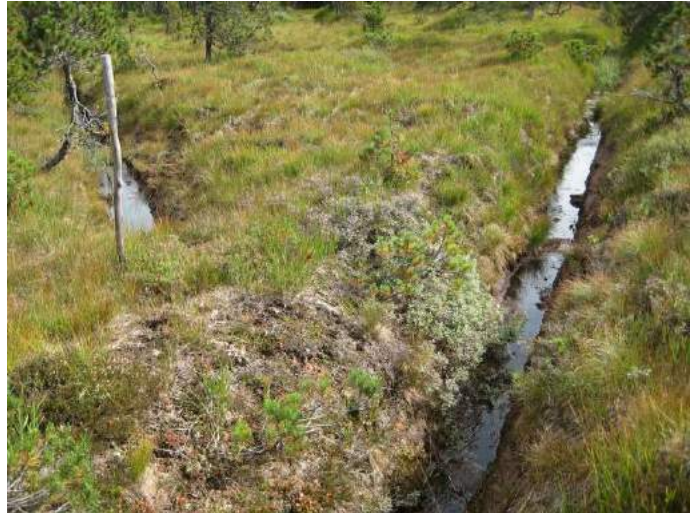
Grabensystem im Zentrum, 10.9.2008

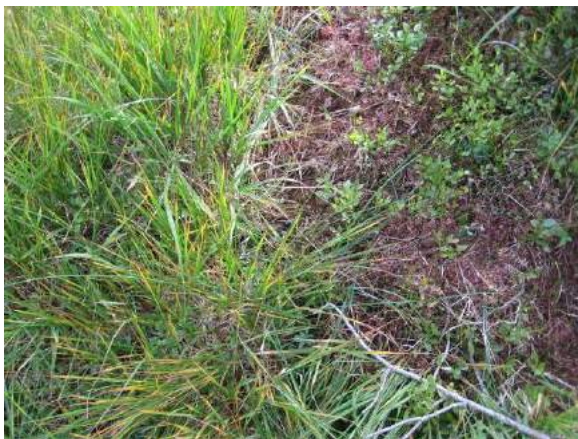
Vegetation mit Restbeständen von Torfmoos

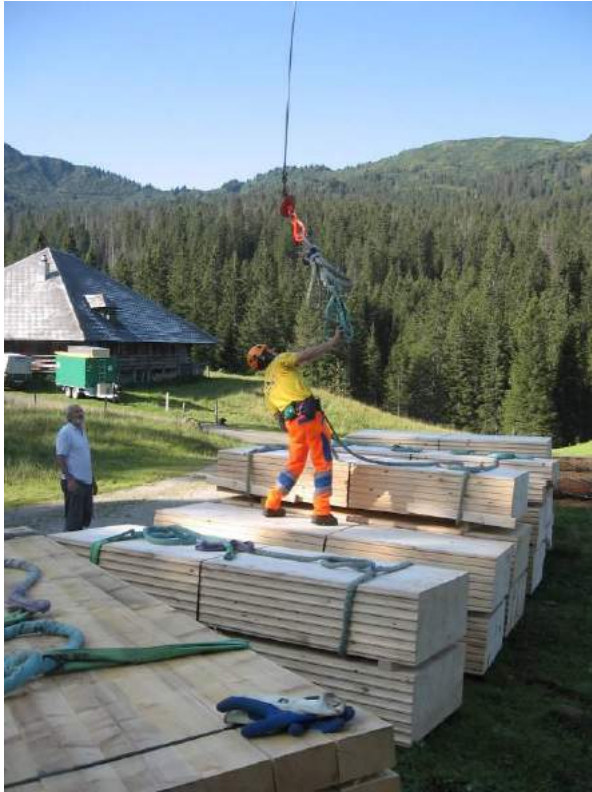
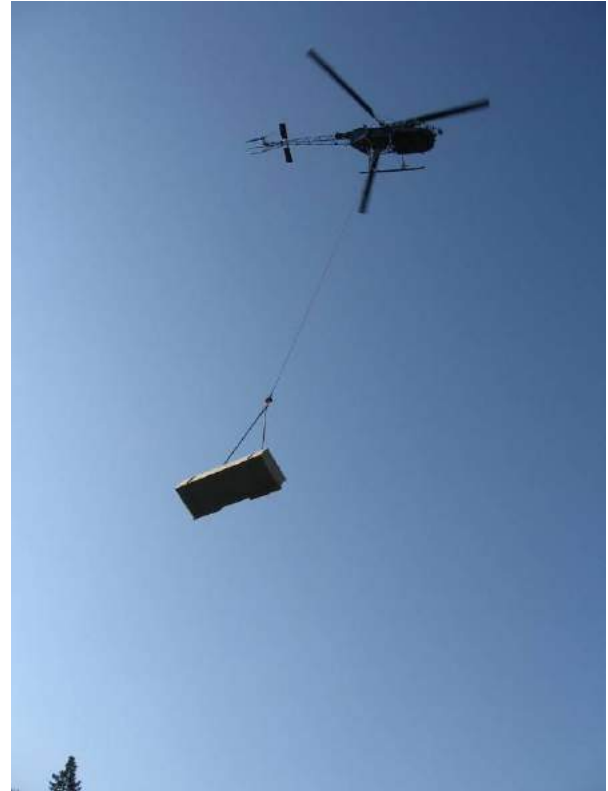
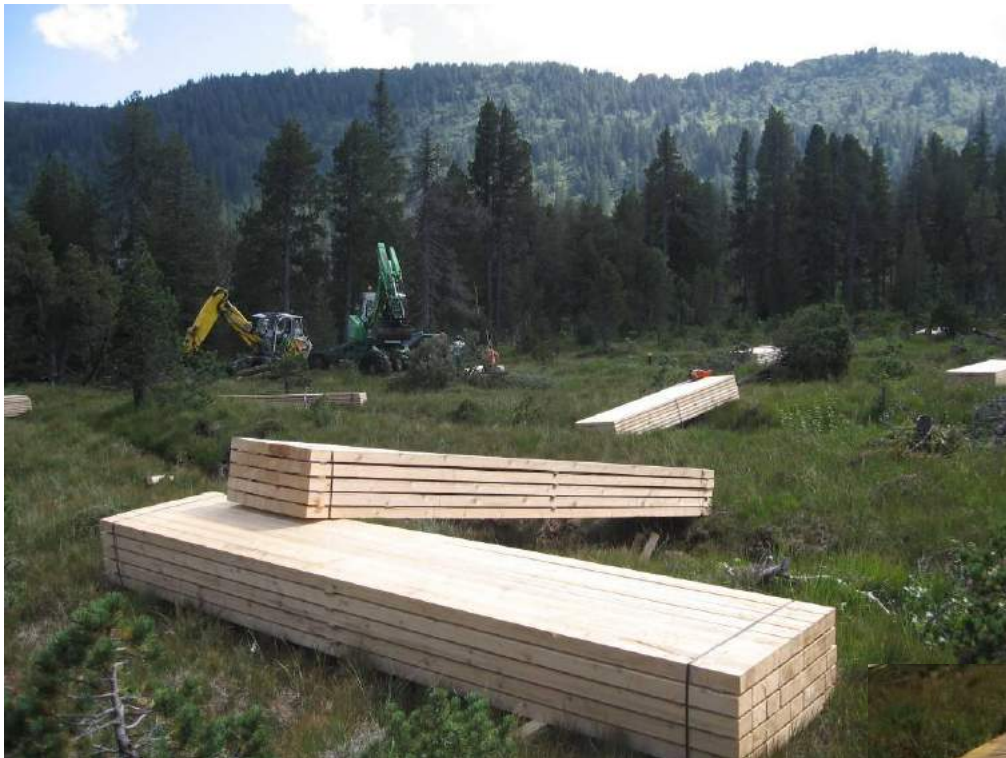
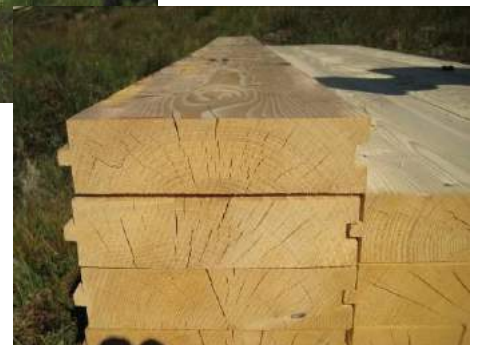
Materialtransport mit Helikopter ab Lastwagenstrasse bei Teufimatt (Schwendeli) zum Chlusboden.  
760 Spundbretter, Länge 300 cm, Breite 20 cm, Dicke 6 cm, Fichte/Tanne sägeroh mit Nut und Kamm 2 cm.  
80 Führungsbalken/Zangen, Länge 500 cm, Breite 12 cm, Dicke 8 cm, Fichte/Tanne sägeroh.  
Total 20 Tonnen Material inkl. Baggermatrazen und Moortatzen.  
Fotos Erwin Meier, 24.8.2009

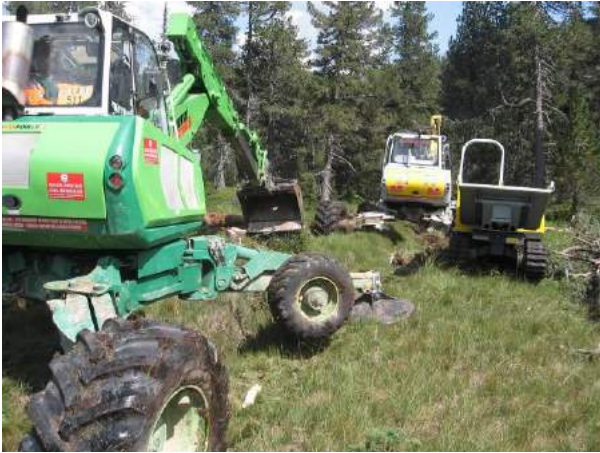
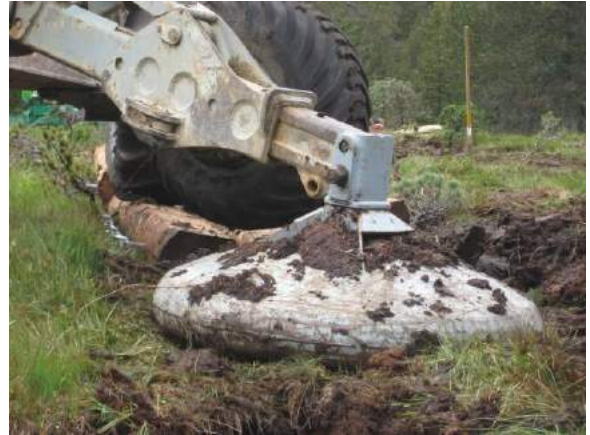
2 Schreitbagger Menzi Muck A 91 mit speziellen Moortatzen und 1 Raupendumper der Firma Roos Bau AG, Romoos, bereit für den Einsatz. Foto links: Erwin Meier, 24.8.2009

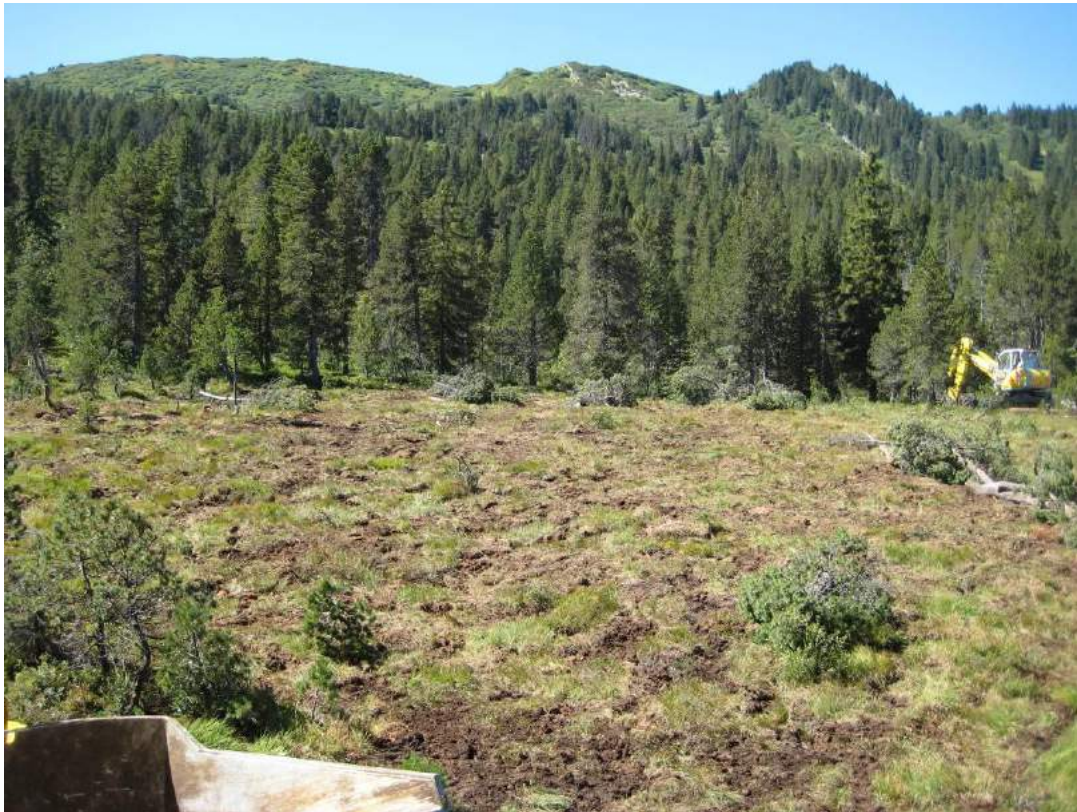
Blick vom Weg nach Ober Teufimatt Richtung Westen, 1.9.2009. Gleicher Fotostandort wie Seite 5 oben.

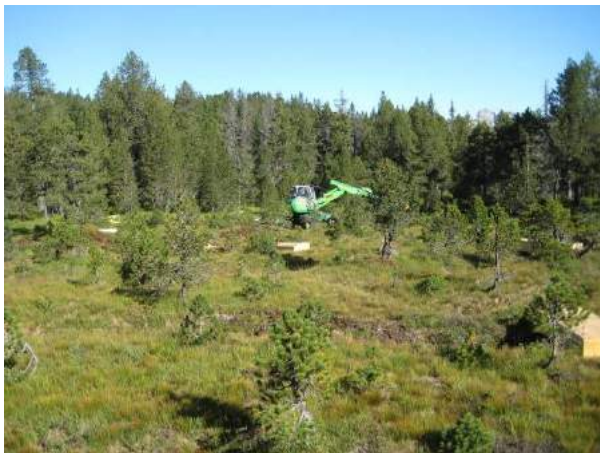
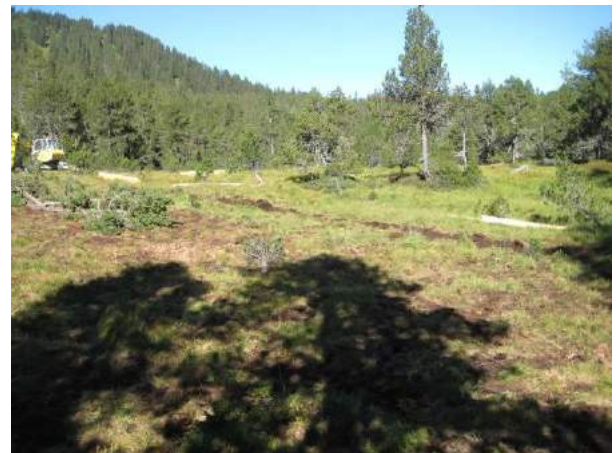
Kurz vor Abschluss der Bauarbeiten im nördlichen Teil.
